## GRANDS MOULINS DE PANTIN

# Démolir et reconstruire en simultané

À quelques centaines de mètres de Paris, les Grands Moulins de Pantin, un ensemble construit en 1923, fait l'objet d'une restructuration complète.

### Démolition et reconstruction très imbriquées

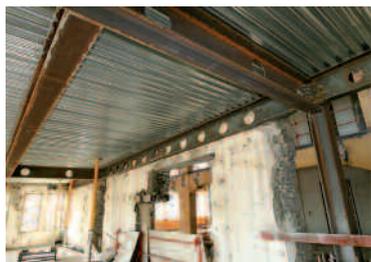
**Planchers collaborants.** La technique des planchers collaborants permet de réaliser des ouvrages de grande portée sans poteaux intermédiaires, un atout important pour optimiser des plateaux de bureaux.

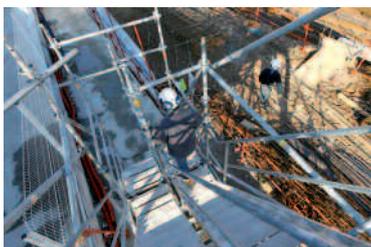
**Cheminements.** Un chantier de déconstruction entraîne une évolution continue du site et des cheminements, ceux-ci devant être contrôlés et matérialisés en permanence.

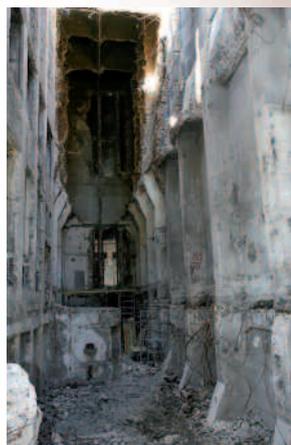
◀ **Déconstruction.** Dans les anciens magasins à farine, il a fallu casser les travées centrales à l'aide d'une pelle à grand bras (30 m). Cette trouée permet de réaliser les nouveaux planchers à structure métal et bac acier (planchers collaborants).

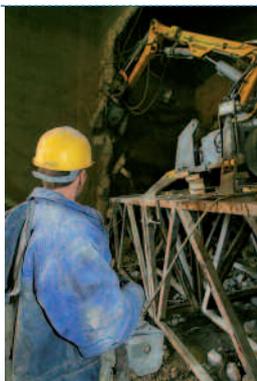
▲ **Prévention.** Malgré toutes les précautions prises, des éléments résiduels de béton peuvent tomber, ce qui nécessite de progresser avec prudence et en étant équipé de tous les EPI nécessaires : casques, gants, lunettes... Les lieux sont purgés au maximum de tout résidu avant l'intervention des équipes de reconstruction.

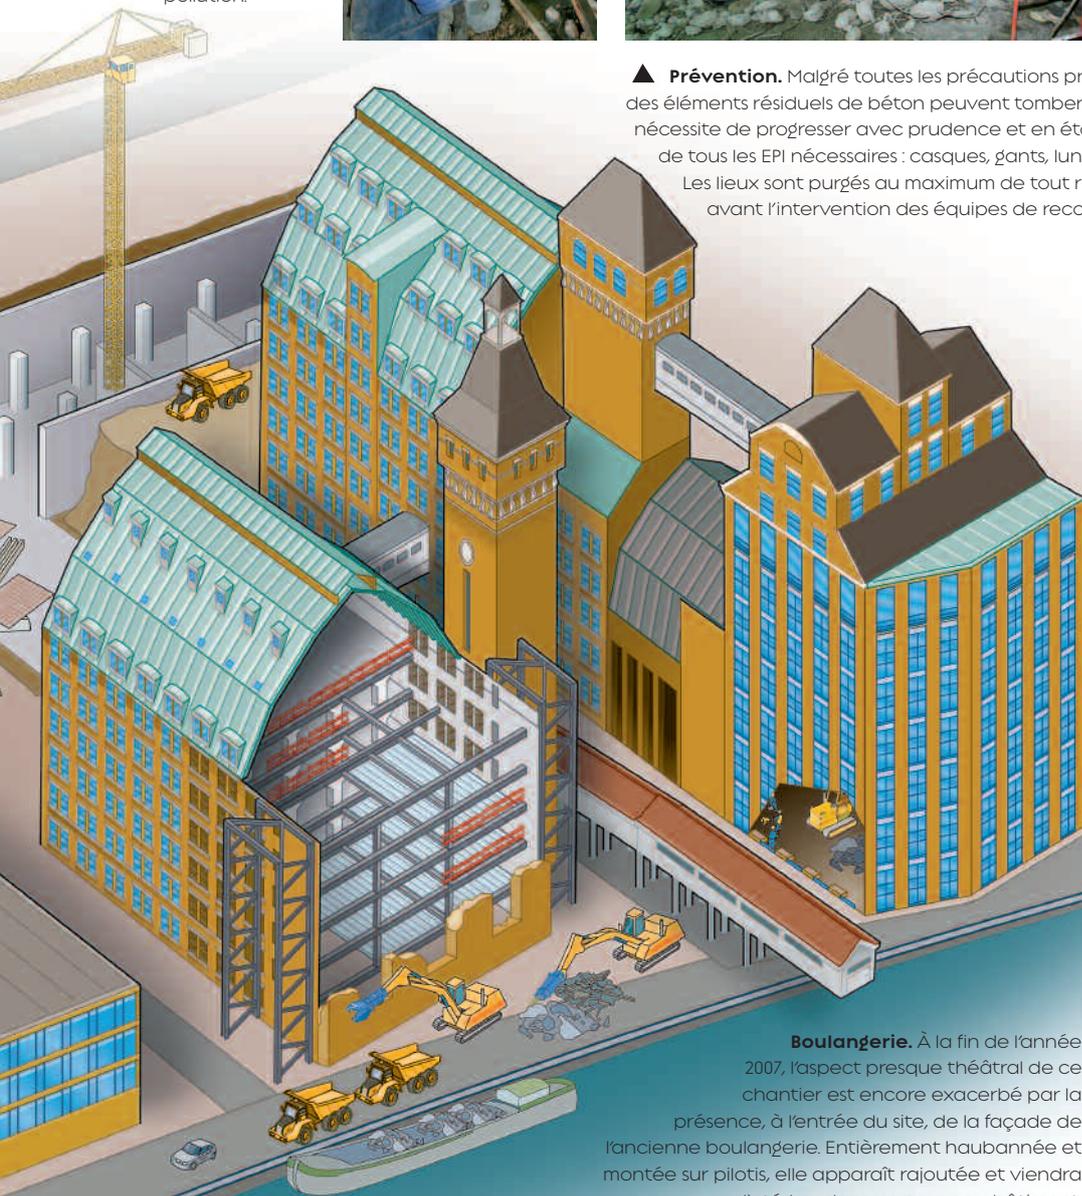
▲ **Béton.** Le béton d'origine, dont la mise en œuvre remonte à 1923, est de qualité plutôt médiocre bien que fortement armé. Il sera concassé avant d'être réutilisé dans des remblais routiers.
